11.1.2 COMUNE DI INCUDINE – LOC. ICLO

1. Impermeabilizzazione bacino naturale in loc. Iclo

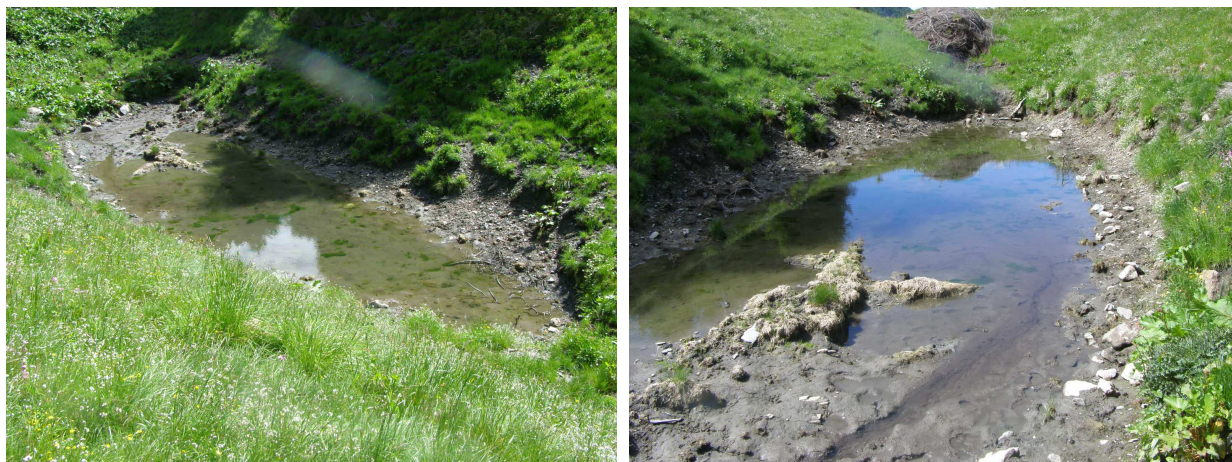
Bacino naturale esistente

Ad oggi il laghetto si presenta quasi privo di acqua in quanto la movimentazione del materiale che costituiva il fondo naturale ha causato la perdita di capacità contenimento, pertanto risulta necessario intervenire mediante posa di **Telo bentonitico impermeabilizzante** ed il riporto di materiale vegetale al fine di ricreare le pregresse caratteristiche del bacino.
